#### 医療事故情報収集等事業第 31 回報告書の公表について

## 医療事故情報収集等事業 第31回報告書のご案内

### 3 再発・類似事例の発生状況

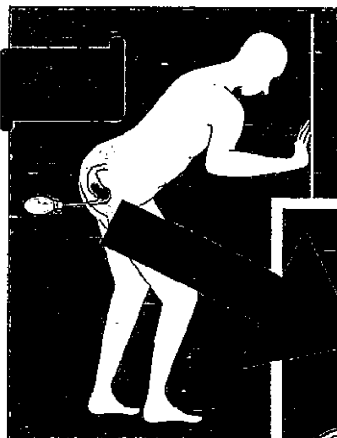
×体位低下で立位での直腸壁とチューブの角度を認識し作図しています

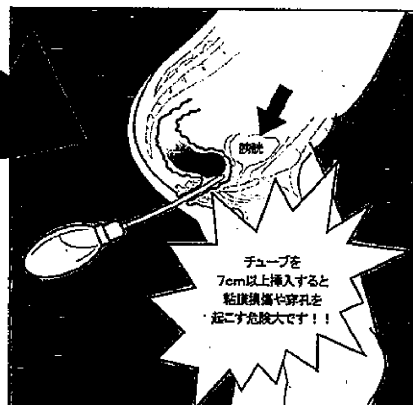
チューブを7cm以上挿入すると  
粘膜損傷や穿孔を  
起こす危険大です！！

ポイント①! 「チューブ挿入5-6cmまで、よし!!」

肛門管の長さは約3cmです。肛門から約6-7cm挿入すると直腸前壁(会陰曲)にぶつかりま  
す。7cm以上のチューブ挿入は危険です!! チューブ先端に抵抗を感じたら少し引き戻し、  
痛みや違和感を観察しながらチューブ挿入は適切な長さ(5-6cm)を挿入しましょう。
