# 「水防災意識社会 再構築ビジョン」及び「避難を促す緊急行動」について

平成28年3月10日  
国土交通省 近畿地方整備局  
姫路河川国道事務所

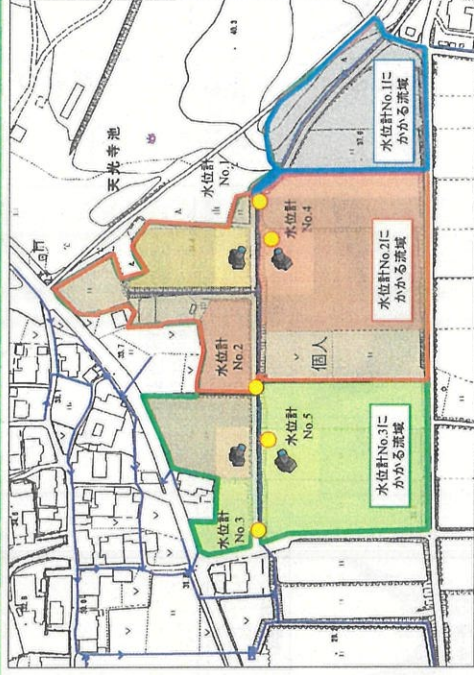
## 田んぼダムの実施箇所及び機器の設置

排水路水位計により田んぼダムからの流出量を計測

田んぼに設置した水位計、カメラにより田んぼの貯留状況を計測

排水路に設置したカメラにより田んぼダム実施・未実施地域の流出状況を把握的に把握

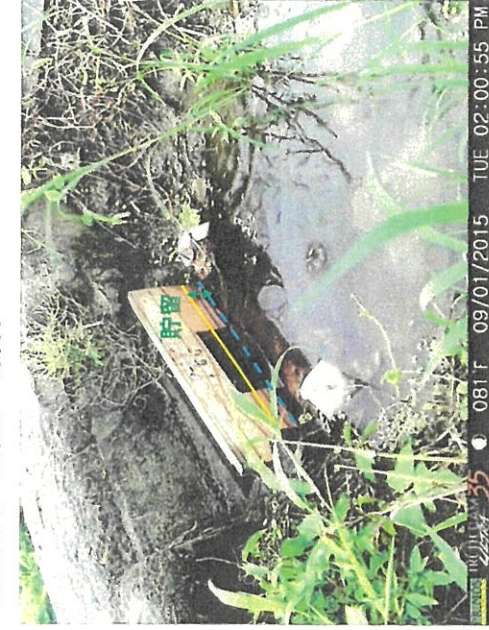
## 田んぼダム貯留機能の評価②

### ●田んぼダムの堰板による貯留

堰板により降雨が貯留され、田んぼの水深が上昇

・2015.9.1 14:00~15:30

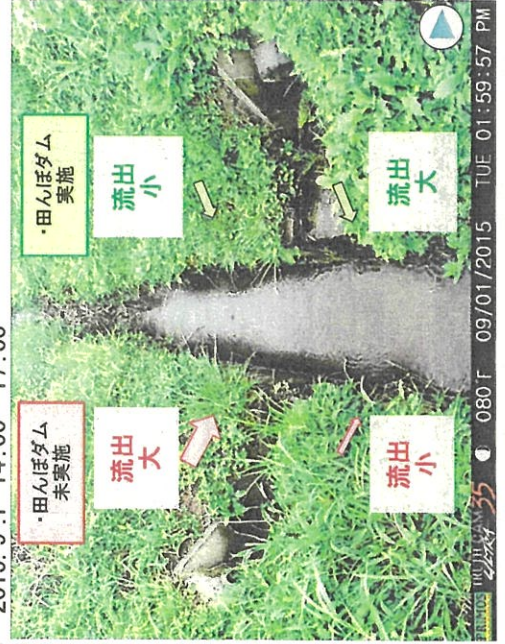
## 田んぼダム貯留機能の評価③

### ●落水口からの流出の減少

落水口からの流出が減少し、比流量ピークが低下

・2015.9.1 14:00~17:00

- 田んぼダムにより雨水を一時的に貯留することで、田んぼ下流への流出量低減効果が明らかになった。(田んぼから流出する排水流量のピークを20～30%低減(基底流量を除く))
- 上郡や佐用における豪雨のシミュレーションでも、ほ場整備後の畦畔高ざ30cmを超える水田水位とはならず、畦畔崩壊の危険性は少ない。
- 今年度の観測では、大きな出水がなく、高水位での流量観測が実施できなかった。動画を用いた県民に分かり易いPRを行うためにも、引き続き観測を行い高水位でのデータを収集する必要がある。
